# No.5 高圧ケーブルの更新のお願い

## 高圧ケーブルの重要性

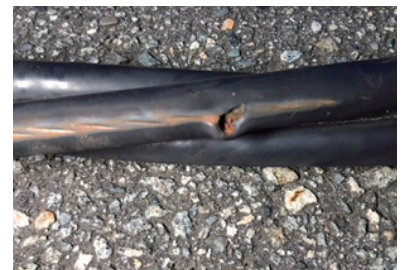
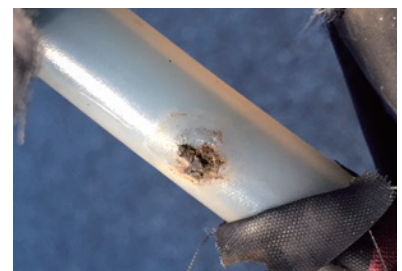
## 高圧ケーブル劣化による停電事例

- 高圧ケーブル(CVT) の製造年：1990年1月（製造から28年経過）
- 事故原因：

経年劣化によりケーブル外被・端末から水分が浸入し絶縁が破壊。高圧ケーブルから漏電（地絡）し、事業場が停電したもの。PASが設置されており、事業場のみの停電で済んだが、発生時期がお盆中で工事業者が見つからず、他県から出動を要請したため復旧までに13時間を要した。
