Trとは

計画的な更新で事故を防止及び環境対策

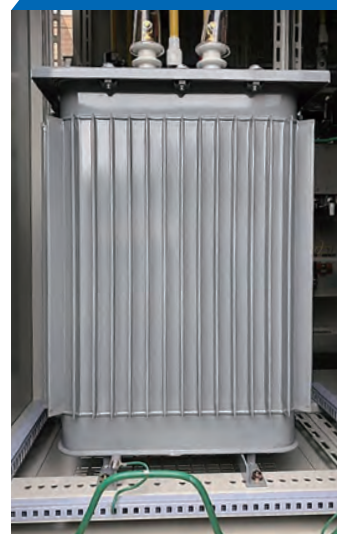
変圧器内部

変圧器外観

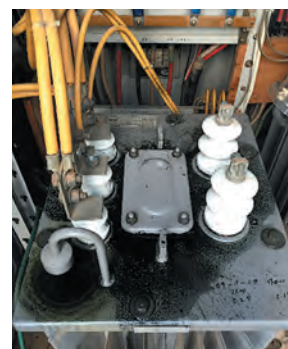
- 発生日時：2017年11月
- 発生箇所：関東地方
- 変圧器の製造年：1993年(製造から24年経過)
- 事故原因：経年劣化により、Trの内部短絡が発生し絶縁油が噴出しました。朝方に発生し、14時間後に復旧工事が完了しました。

事故を起こした変圧器
